**Das
sächsische Bauernhaus
in Siebenbürgen**

**Was wie machen an alten Häusern?
Ein Leitfaden zur altbaugerechten Instandsetzung**

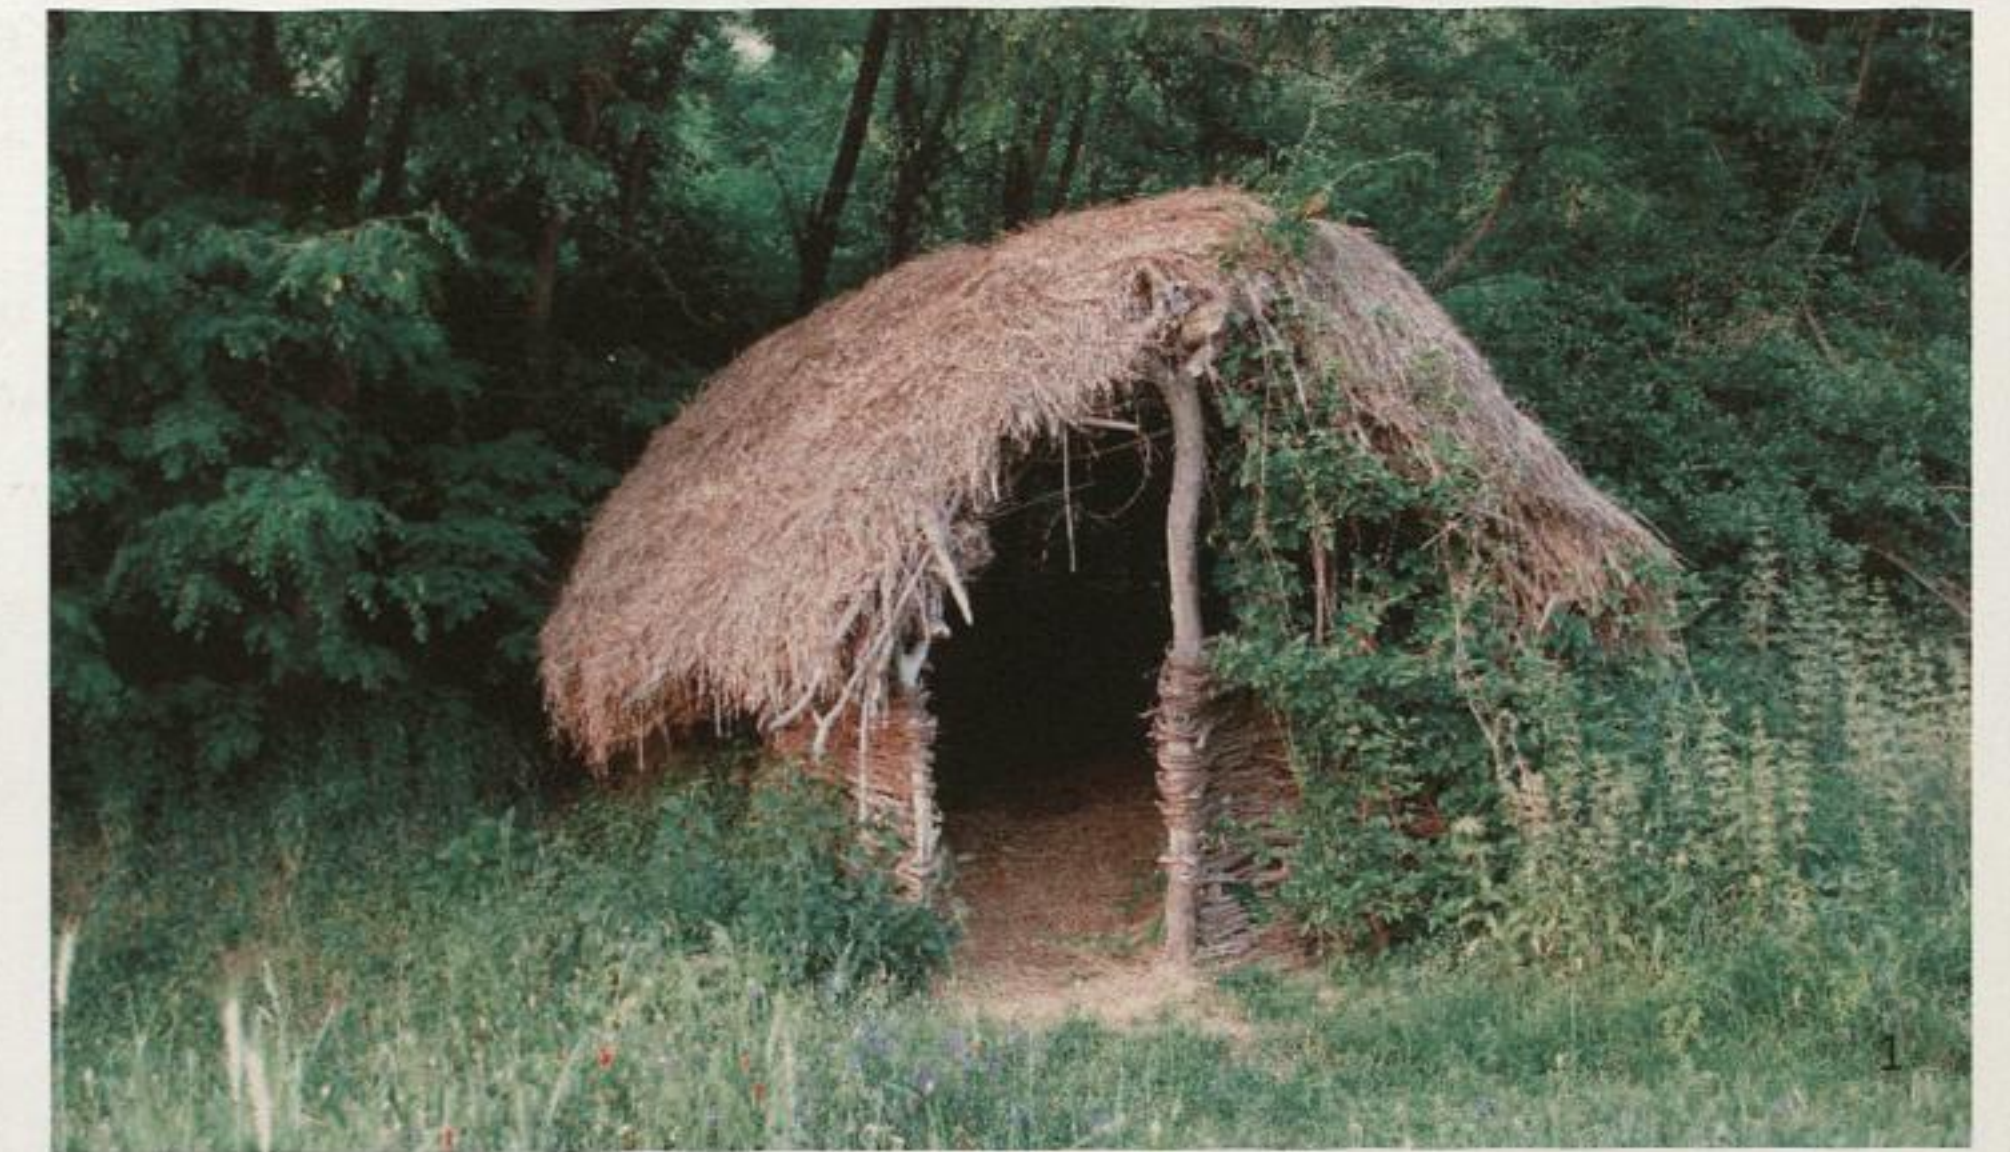
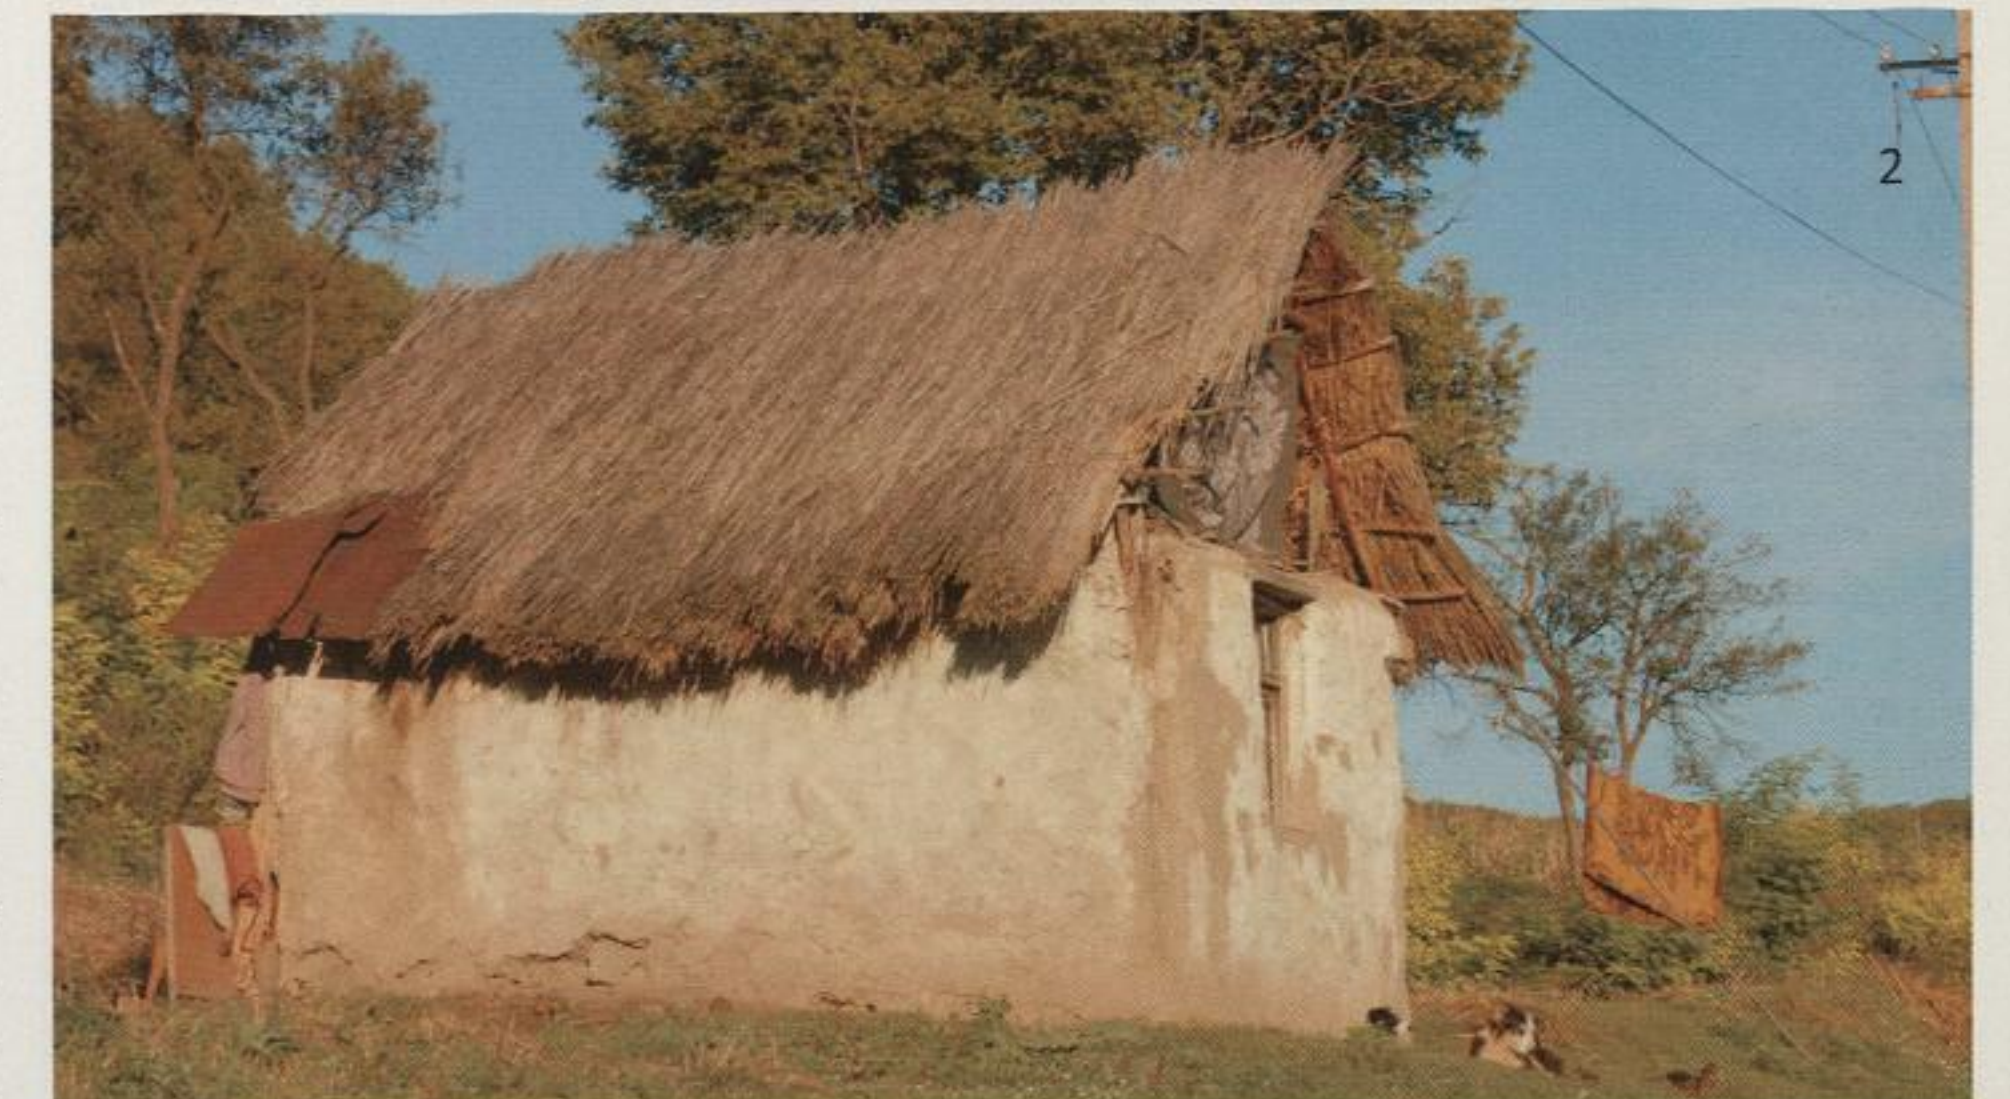
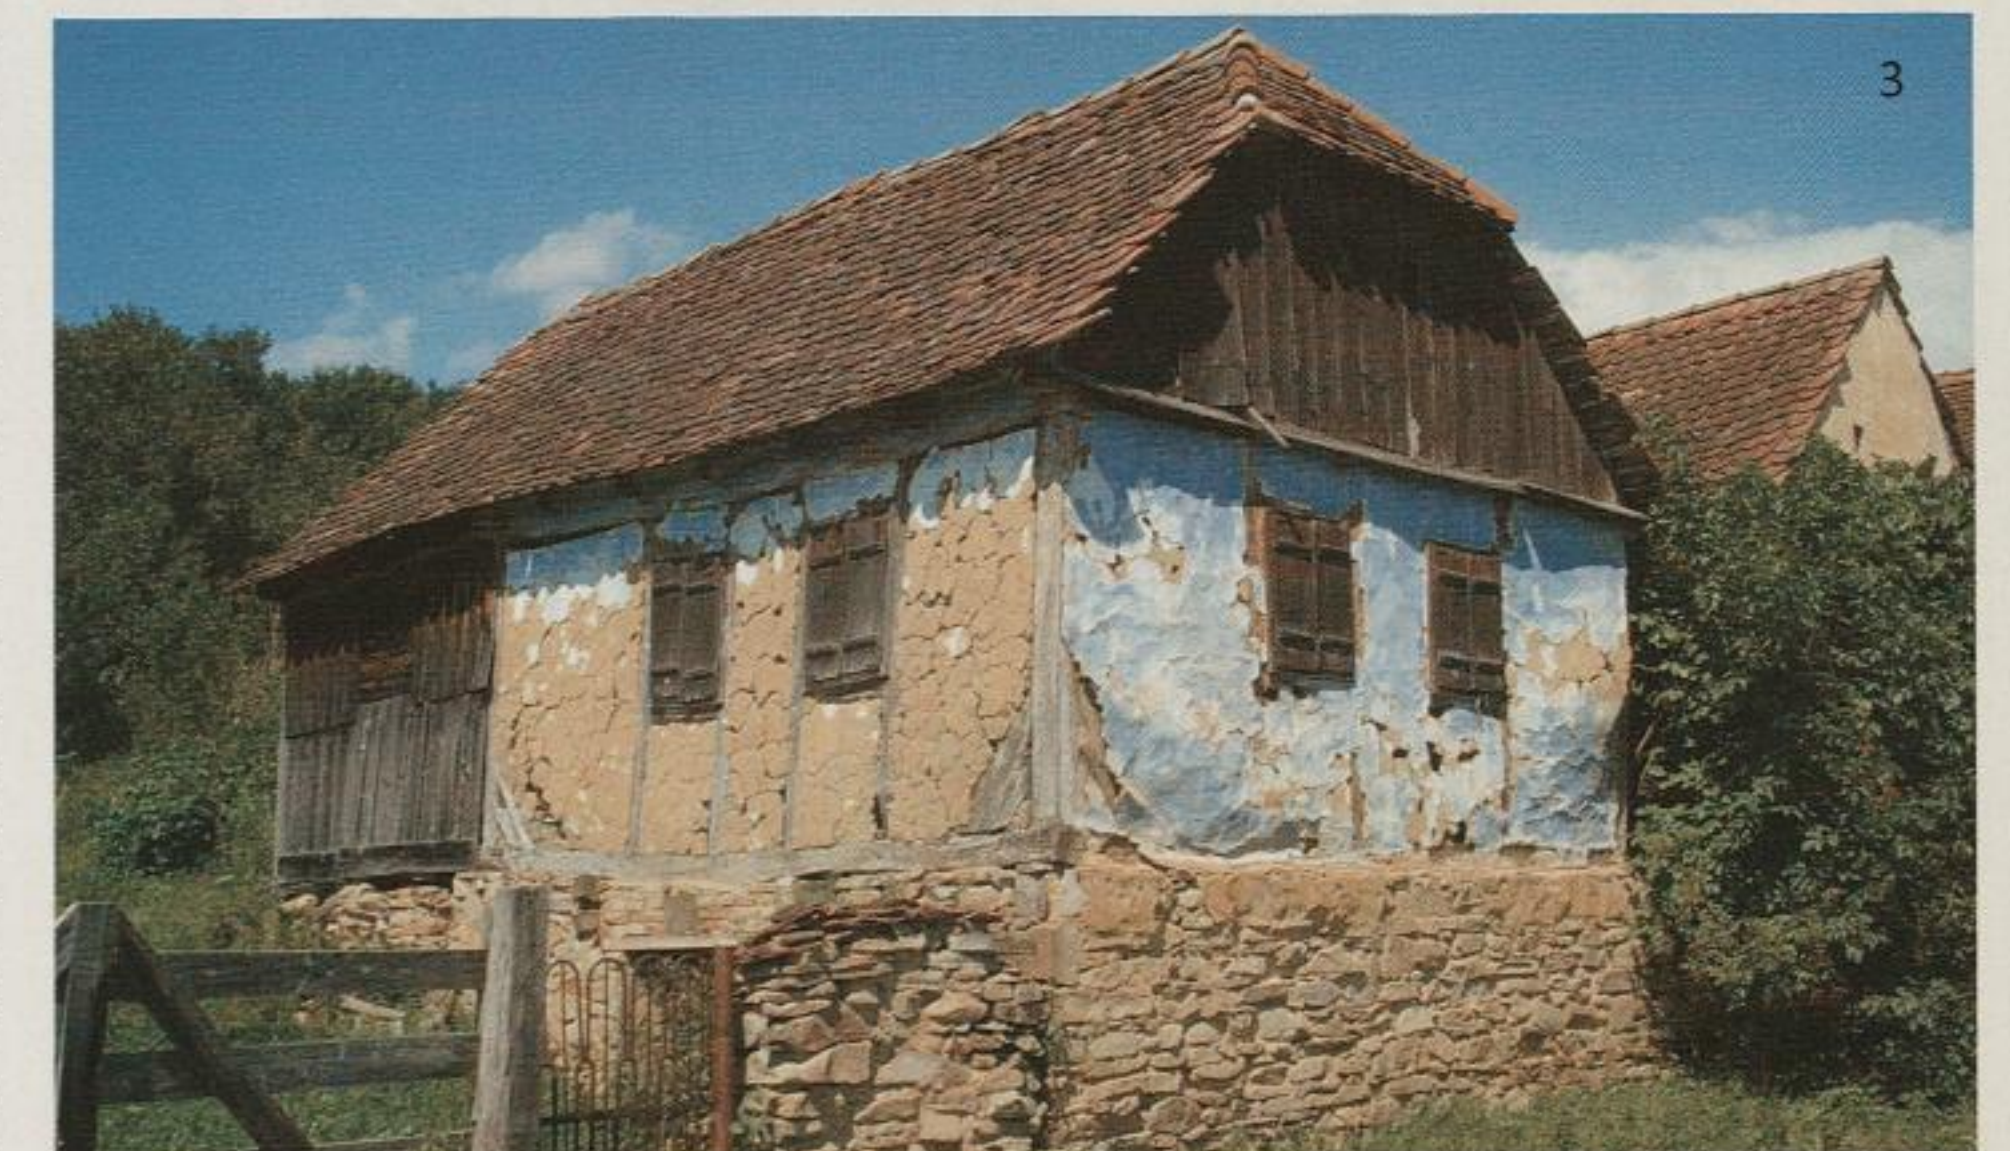
Fotos Seite 3.

1. Schäferhütte als temporäre Unterkunft bei Metis/Martinsdorf
2. Romahaus als Pfostenbau mit Stakung und Lehmwänden (Laslea/Großlasseln)
3. Wohnhaus in Sasaus/Sachsenhausen in Fachwerkbauweise mit Fußbändern, Stakung und Lehmputz

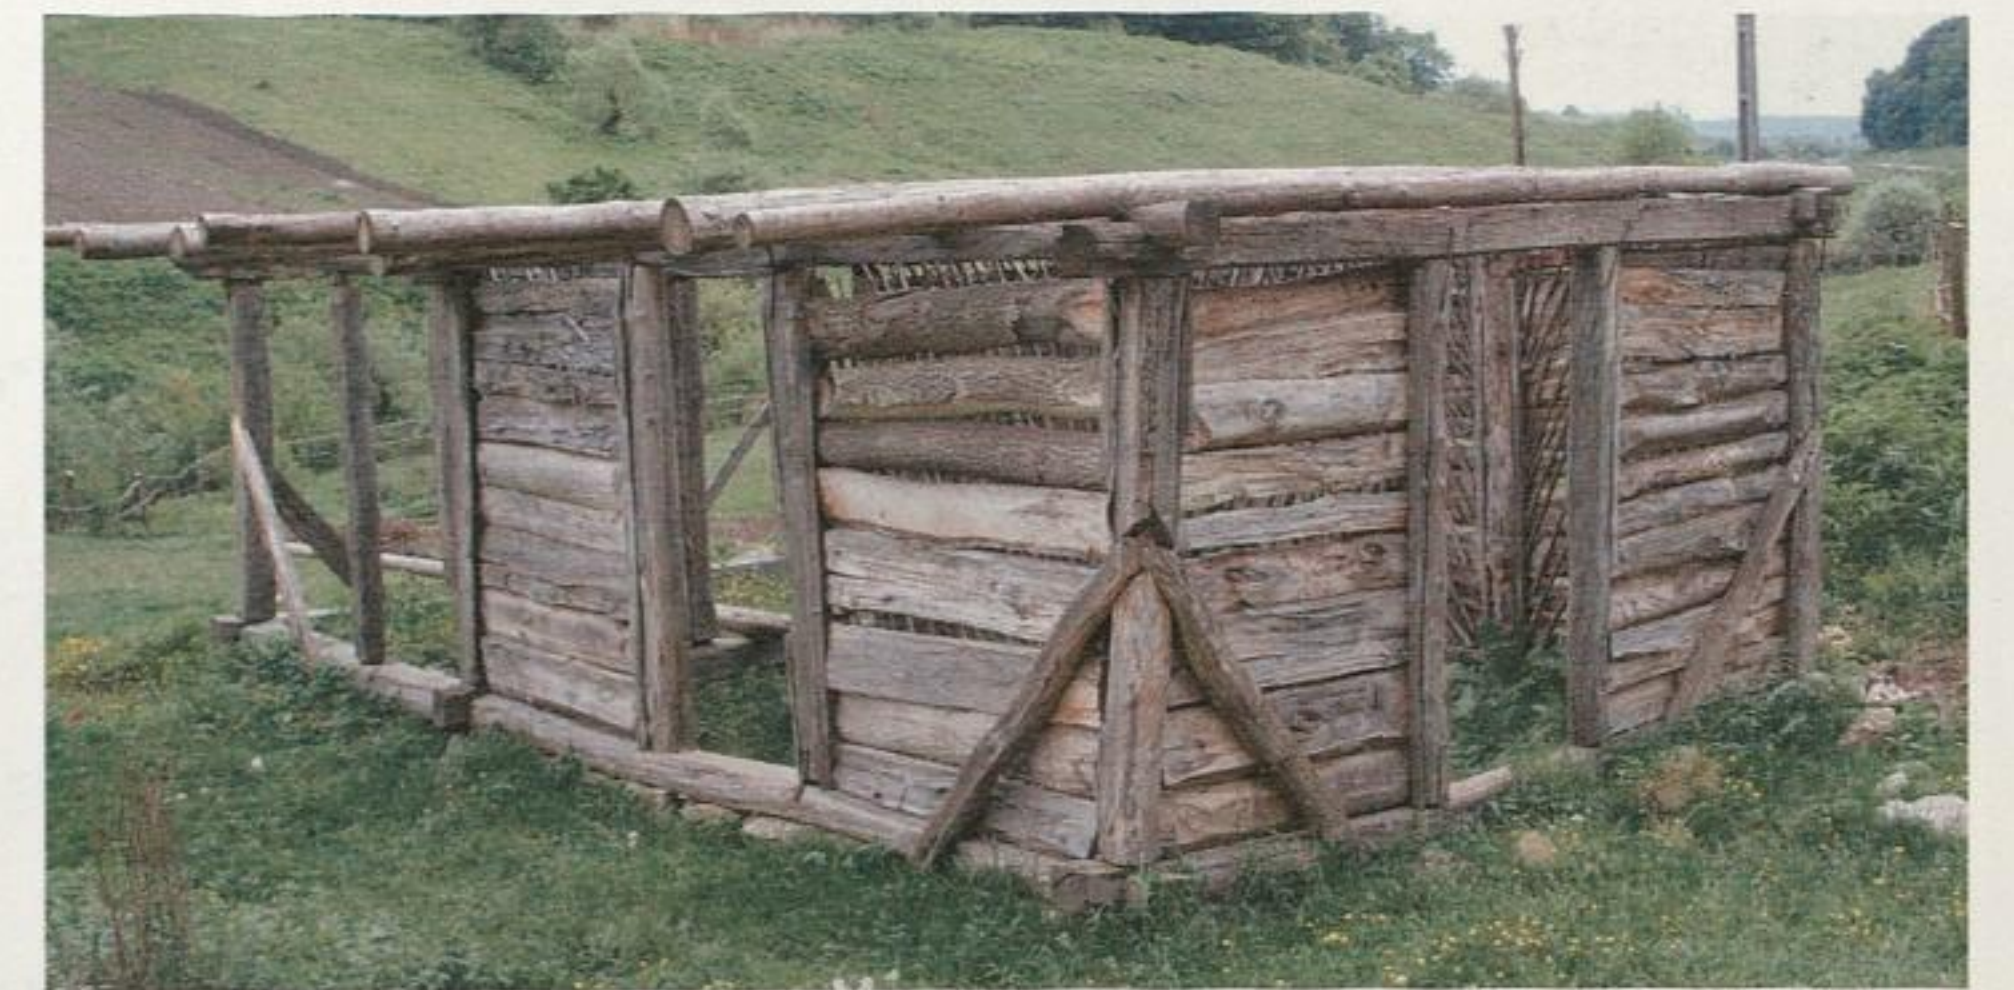
1. Eine in Europa einzigartige Kombination aus Ständer- und Blockbau, der Ständerbohlenbau (nach Hermann Phleps) hat über Jahrhunderte die bäuerliche Architektur in Siebenbürgen bestimmt und als Bauweise bis heute überlebt.

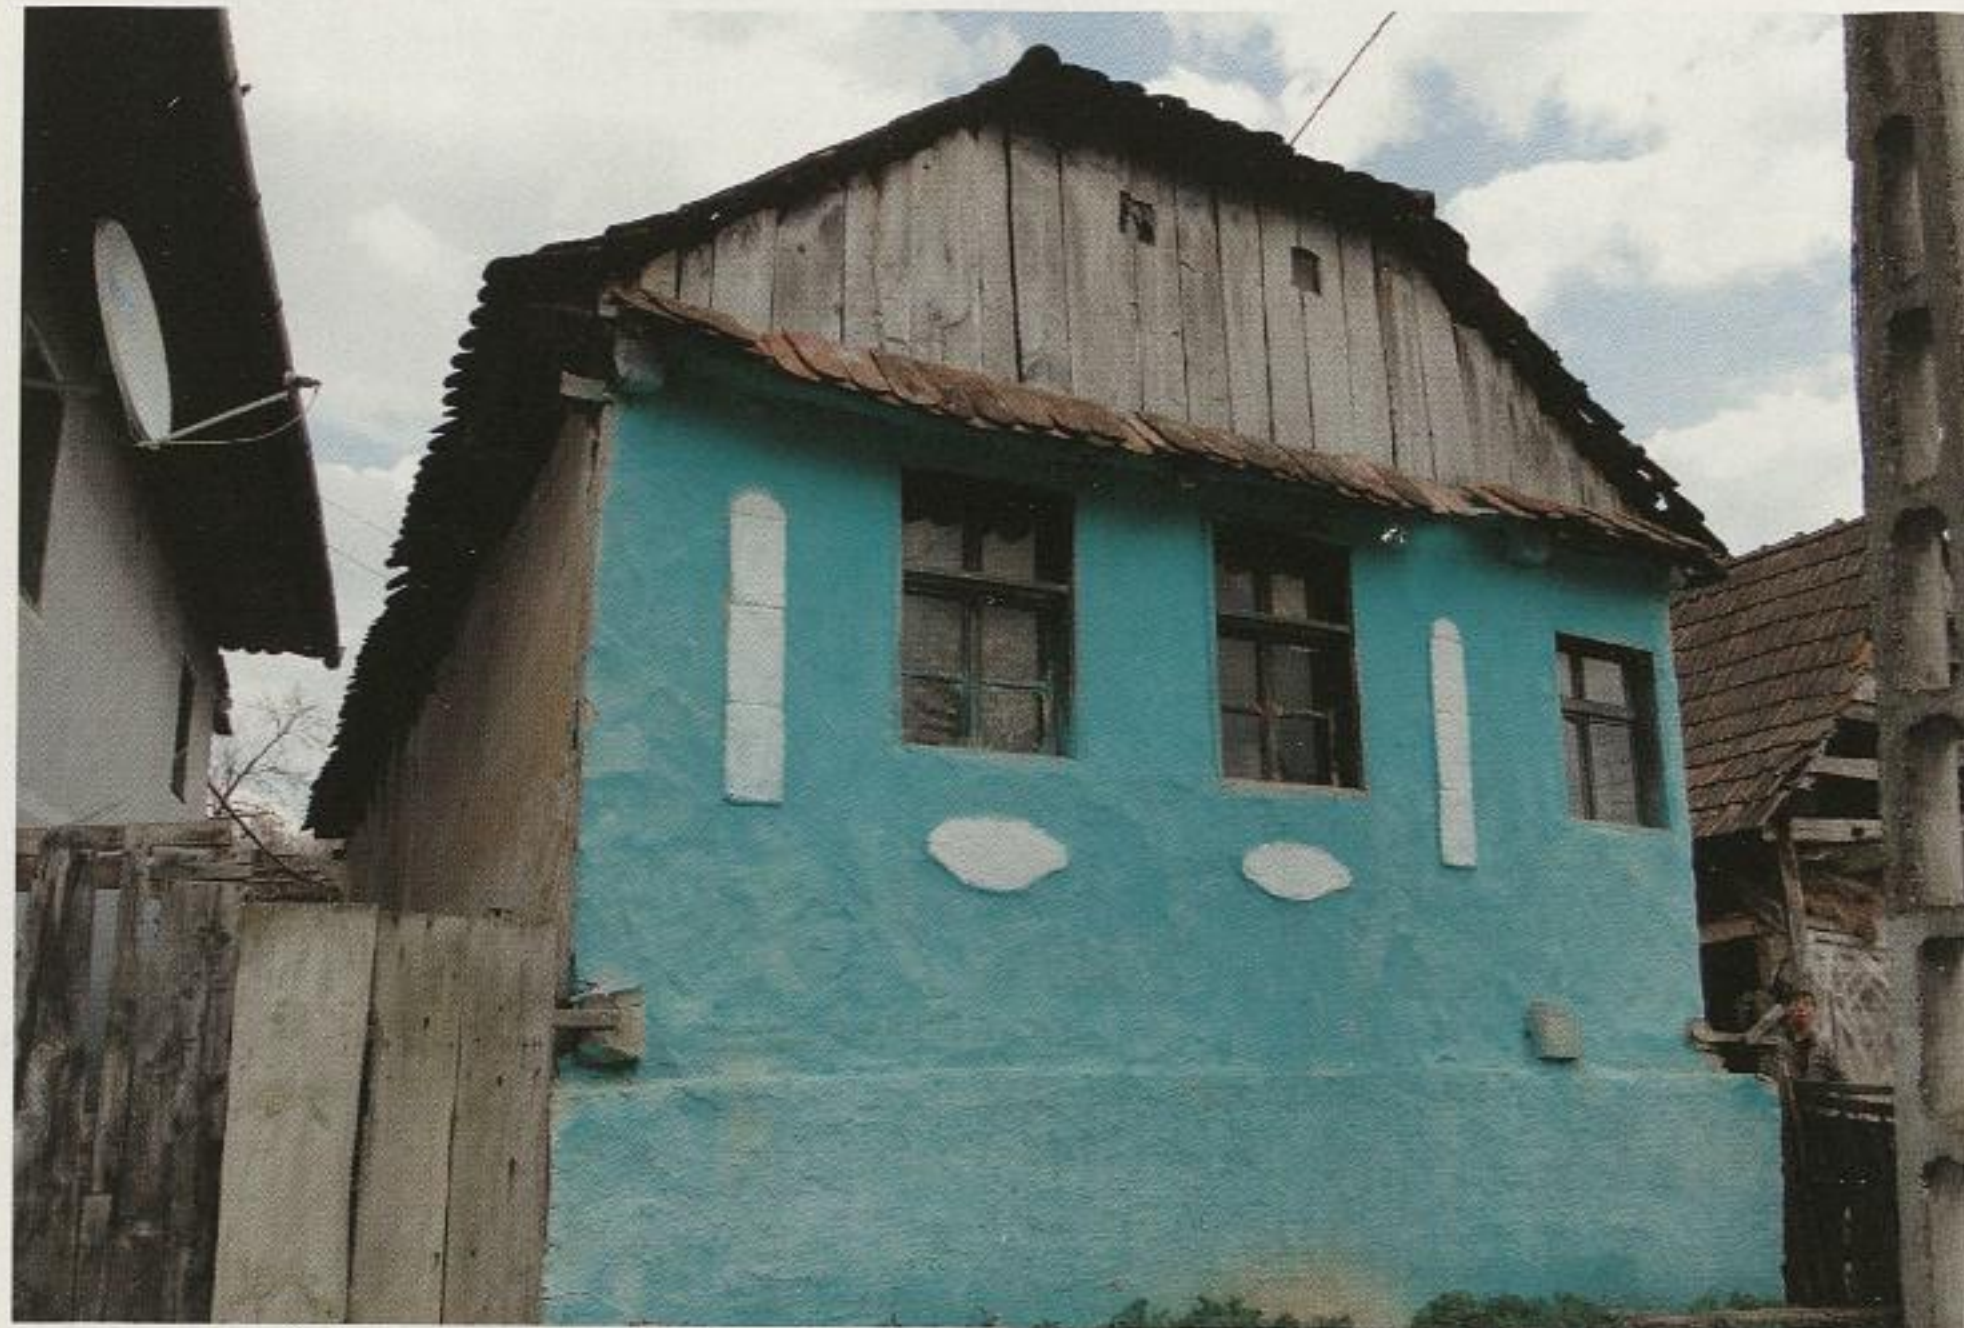
1. Wohnhaus in Radeln in Holzbauweise, mit Lehm verputzt und verbrettertem Giebel

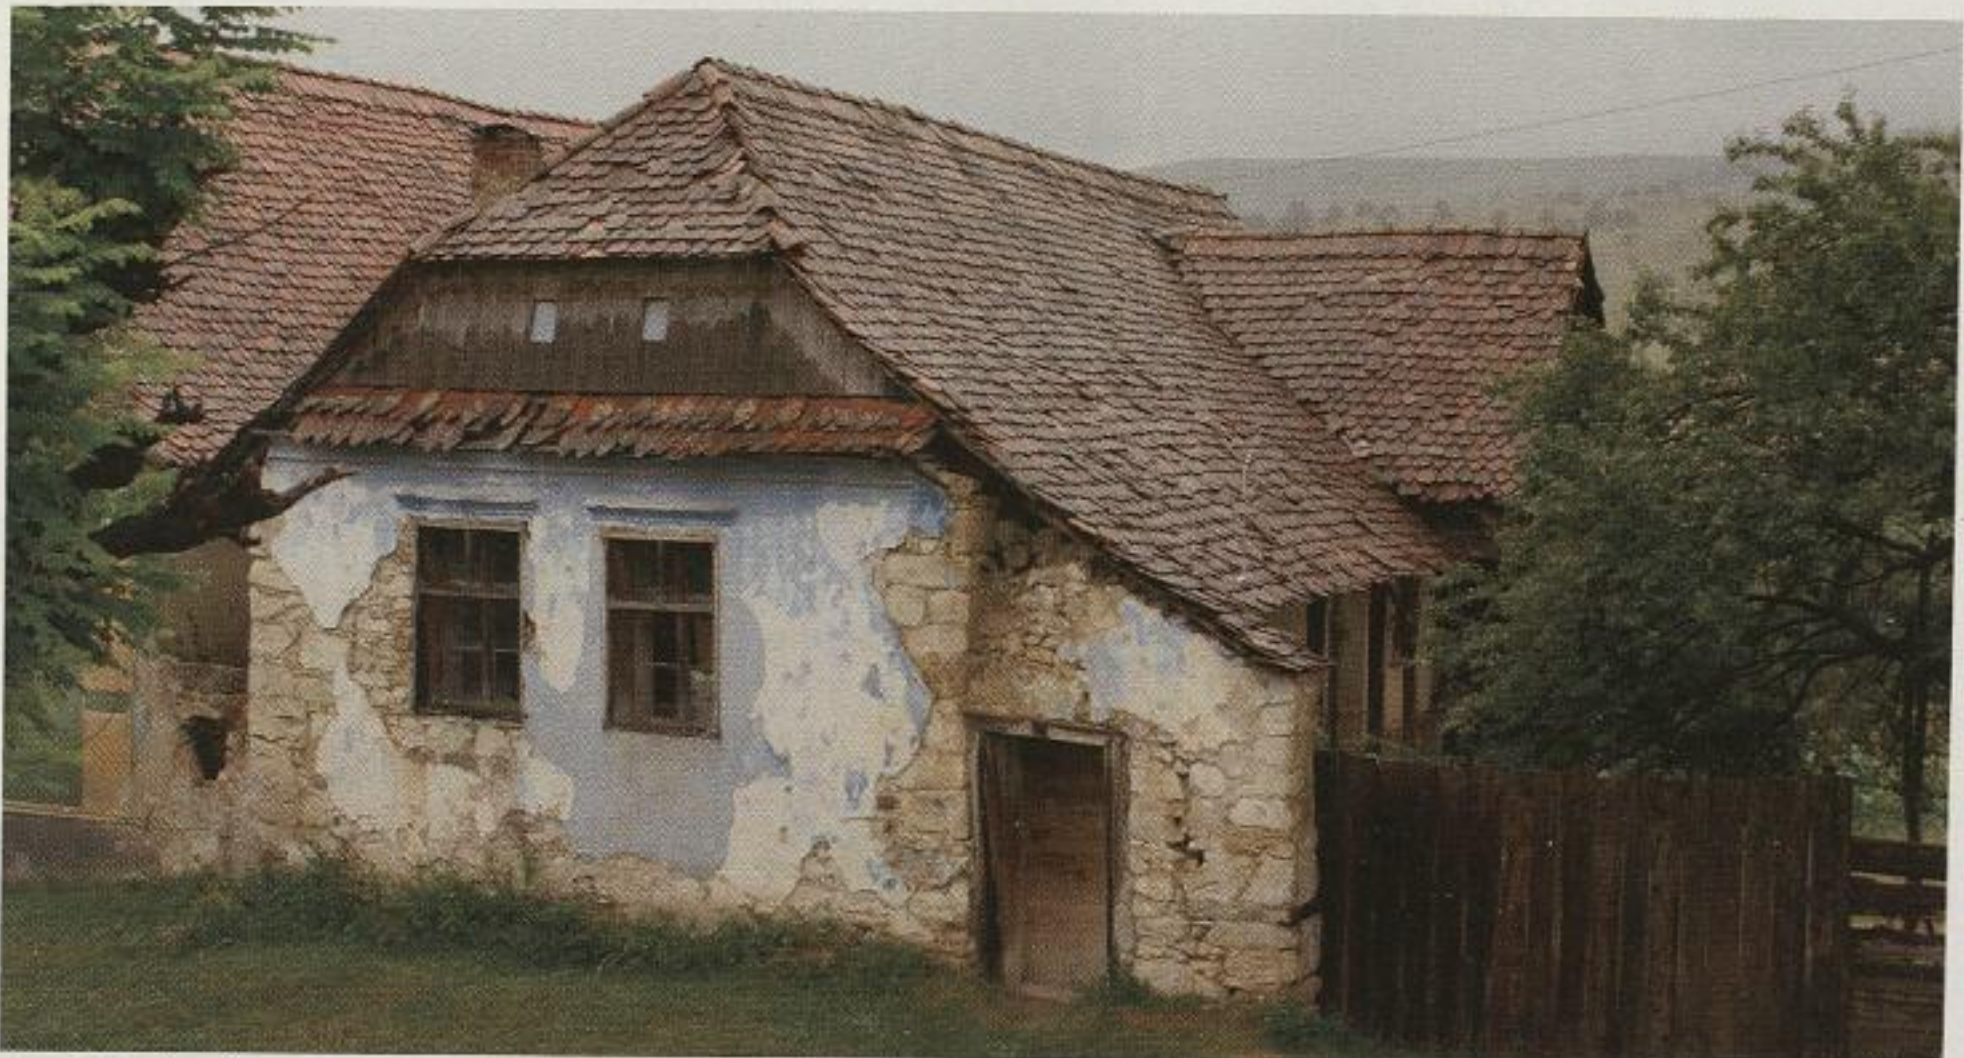
2. Wohnhaus in Kalksandstein mit verbrettertem Giebel in Draas

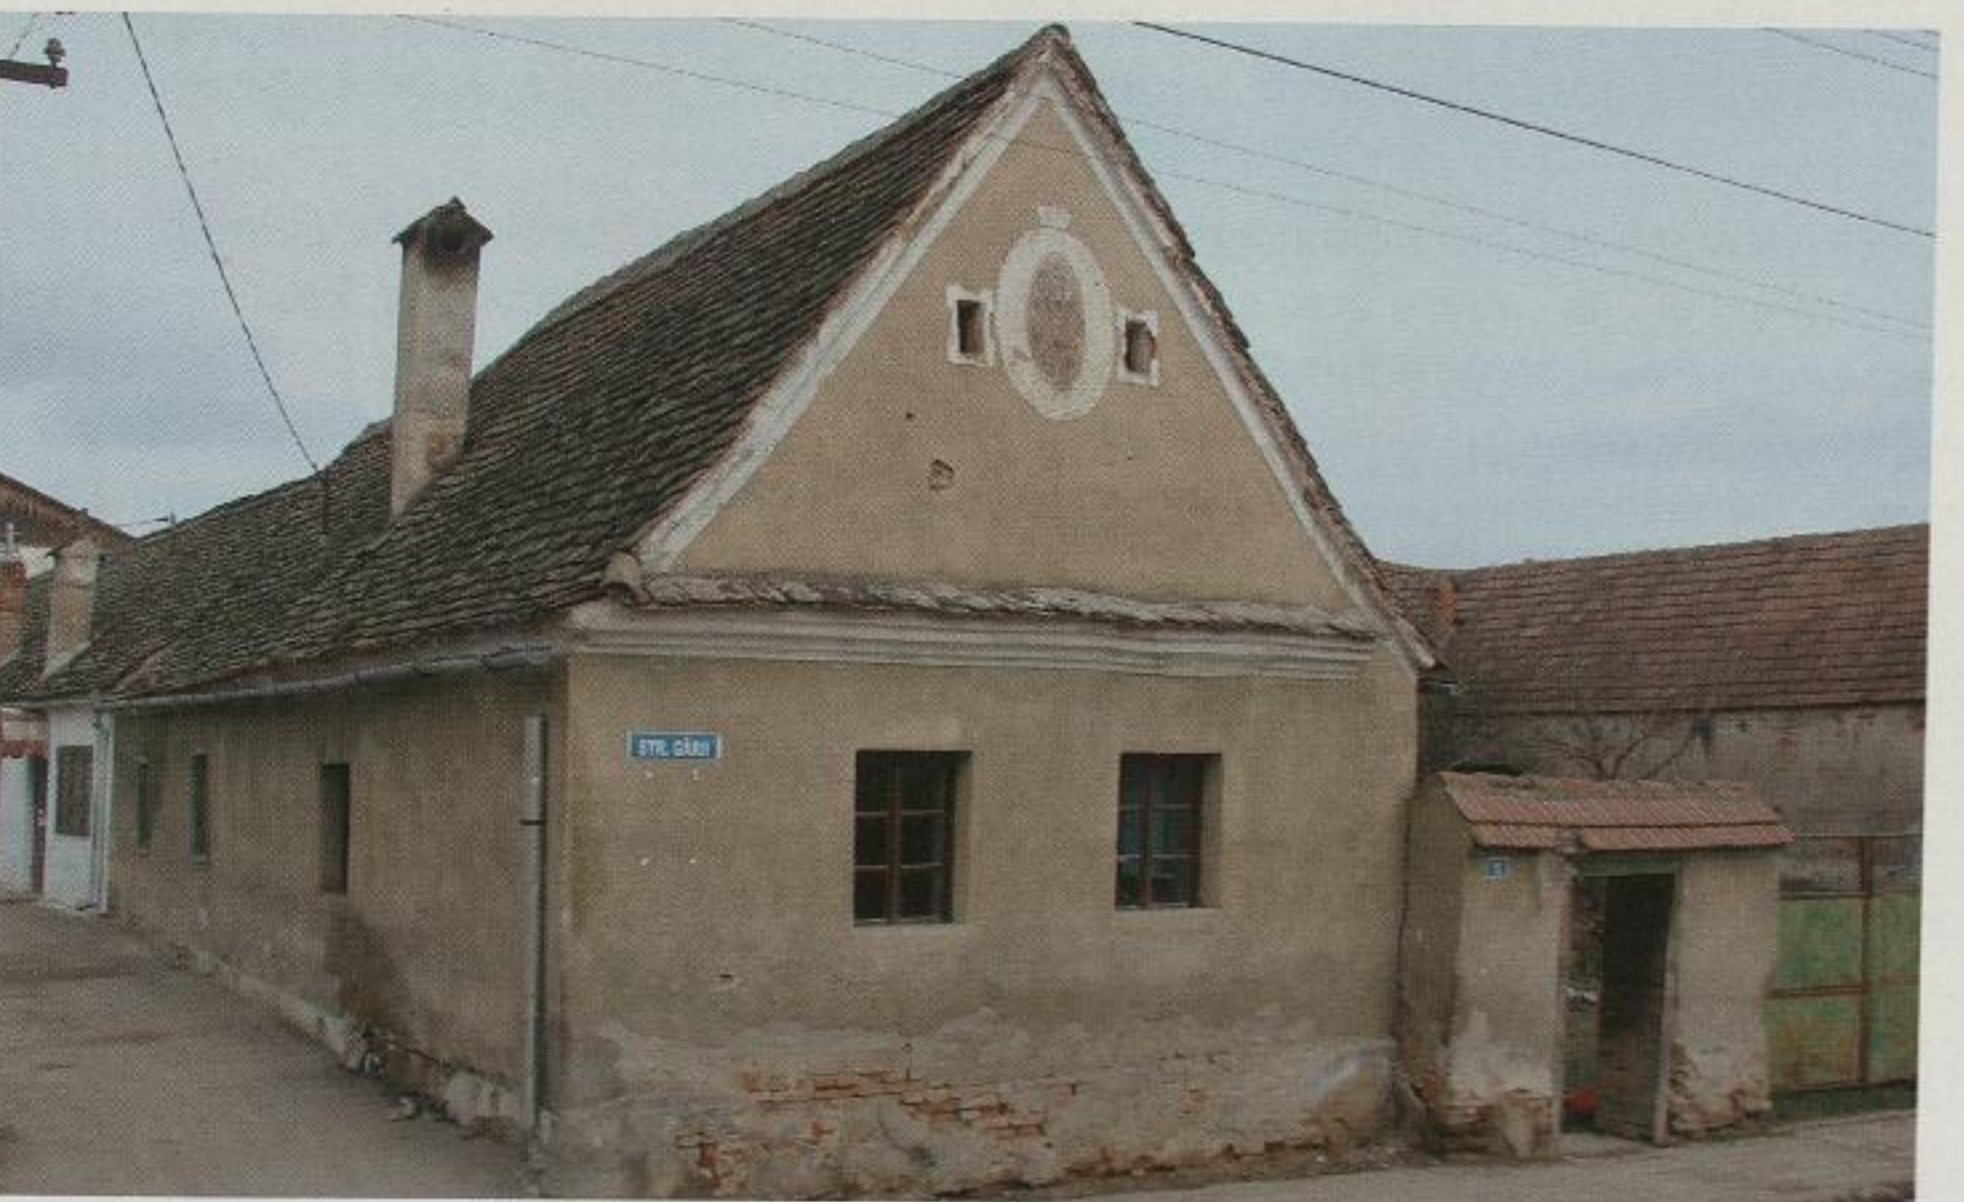
3. Das inschriftlich mit 1508 datierte vermutlich älteste Wohnhaus in massiver Ziegelbauweise in Siebenbürgen steht in Alzen

Aber der Wandel vom Holzhaus zum Steinhaus verlief über einen längeren Zeitraum und durchaus nicht gleichmäßig. Die älteste mir bekannte Jahreszahl an einem Steinhaus ist mit 1508 in Altina/Alzen überliefert, diese Angabe ist jedoch zweifelhaft und noch nicht durch entsprechende Untersuchungen gesichert. Das älteste Steinhaus in Daia/Talheim stammt aus dem Jahr 1595.^[11] Aber noch 200 Jahre später sind viele Häuser mit Stroh und Schindeln gedeckt. Diese zeitliche Begrenzung ist immerhin insofern wichtig, weil damit eine deutliche Zäsur in der Bauweise markiert wird. Es gibt kaum ein Profangebäude aus älterer Zeit, und es ist so eine sehr einheitliche und klar strukturierte Bauform überliefert, die damit auch die Wechselwirkung zwischen Stadt und Land belegt.

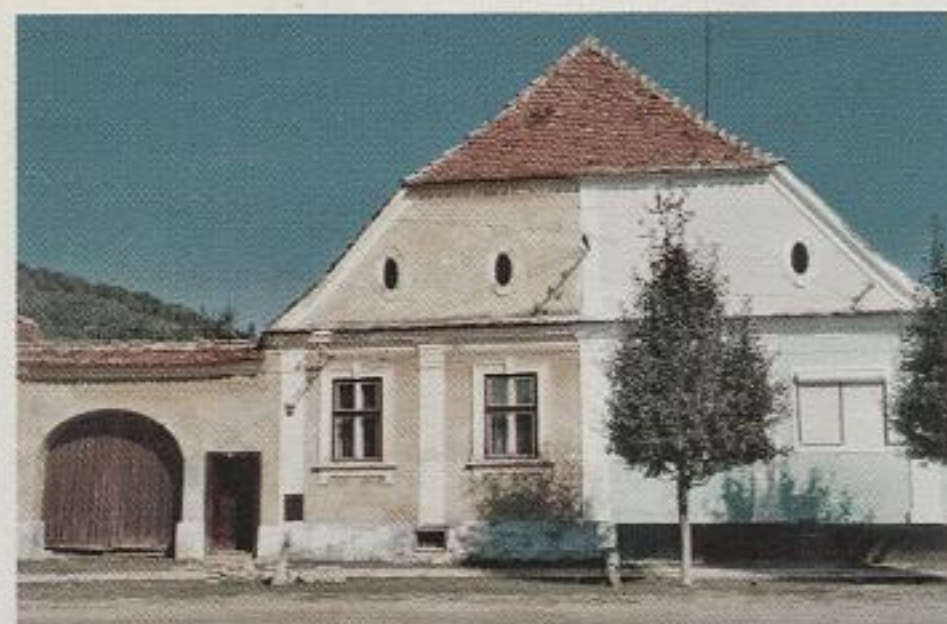
2. Eine seltene Form der Spiegelung zweier Häuser unter einem Dach in Biertan/Birthälm.

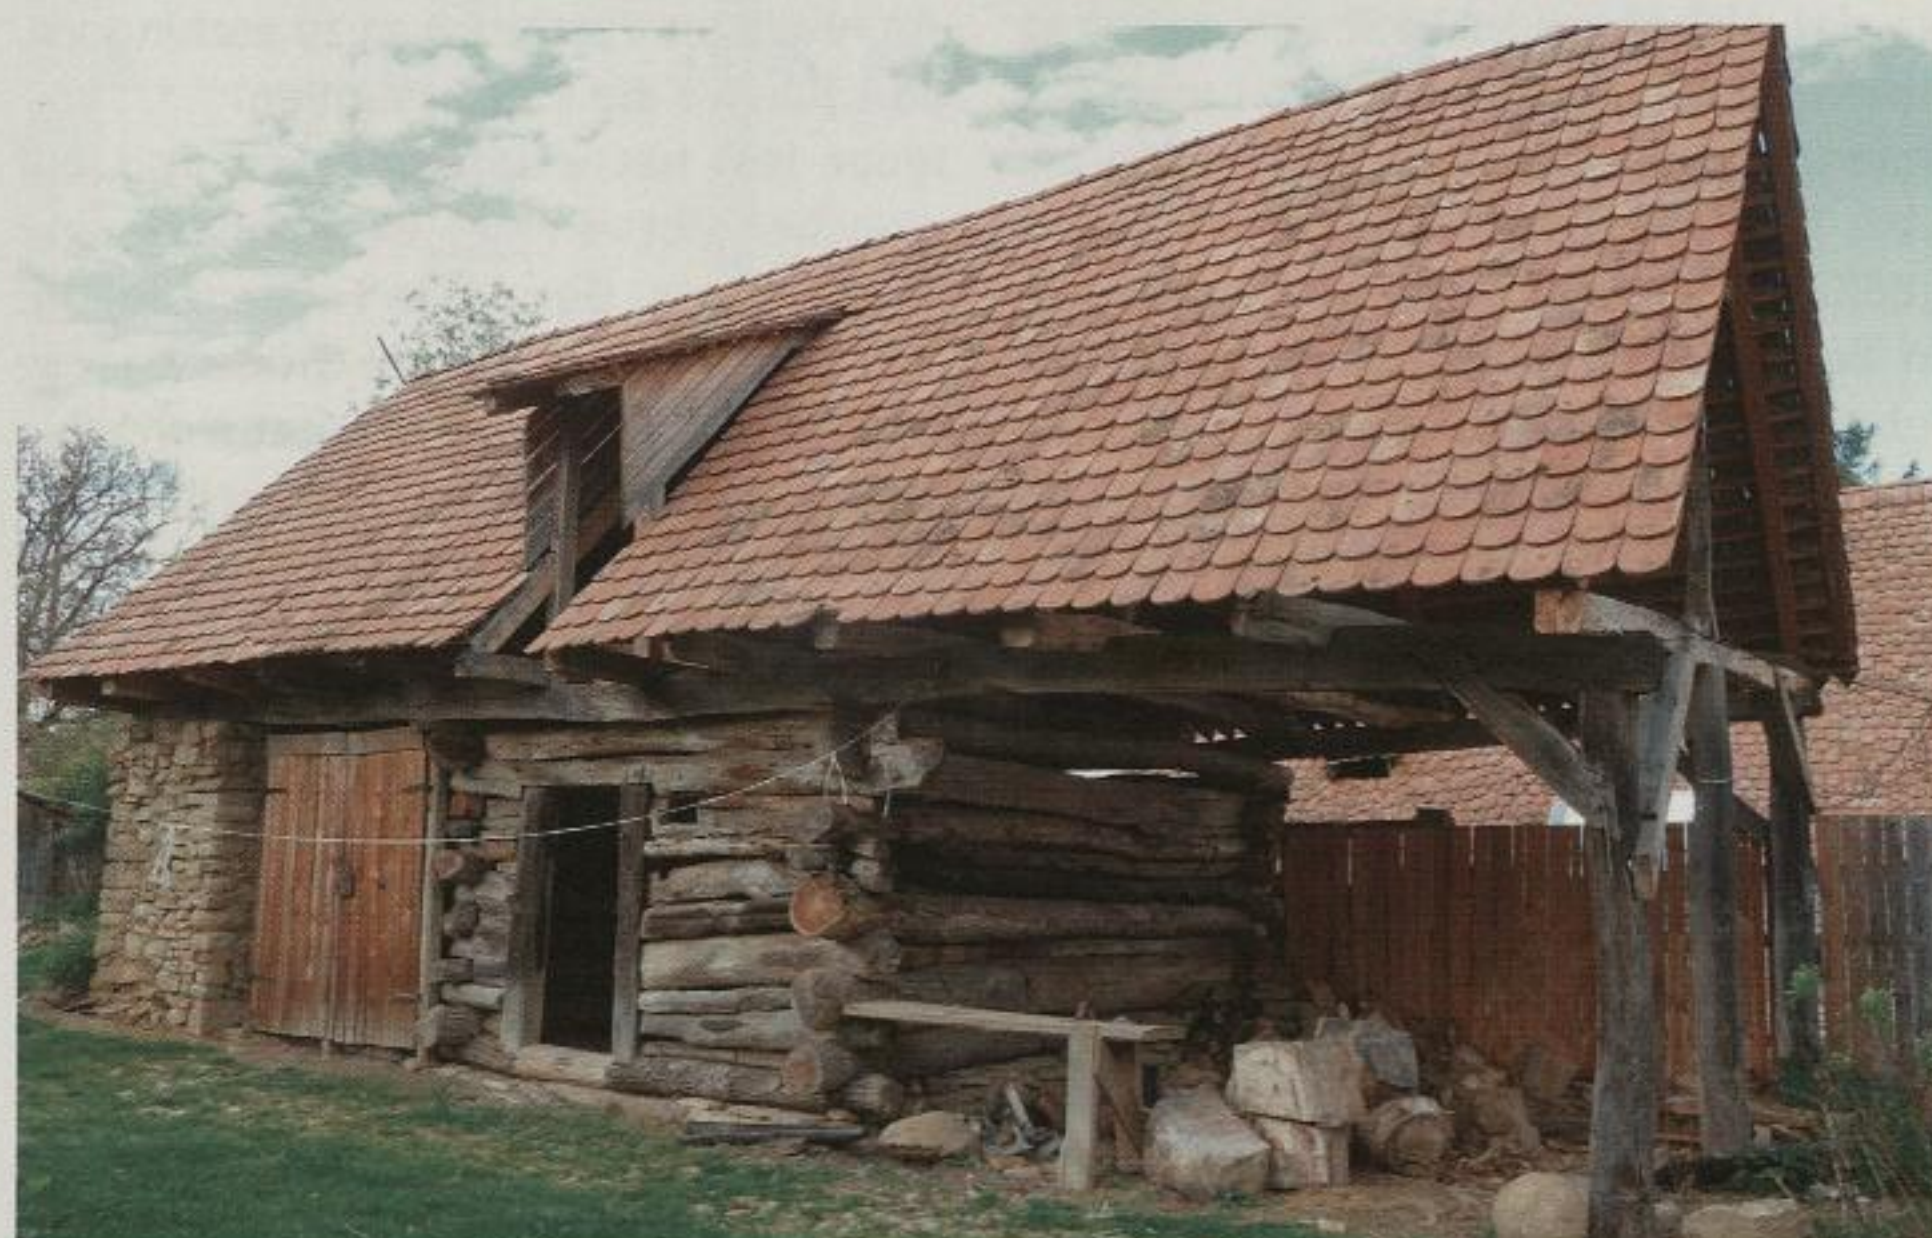
3. Das Foto links zeigt einen Stall- und Schuppenbau in Viscri/Deutsch-Weisskirch, der unterschiedliche Konstruktionsformen miteinander vereint: Ständer-Block und Ständer-bohlenbauweise. Es erfüllt damit die Kriterien der Umgebende Bauweise.

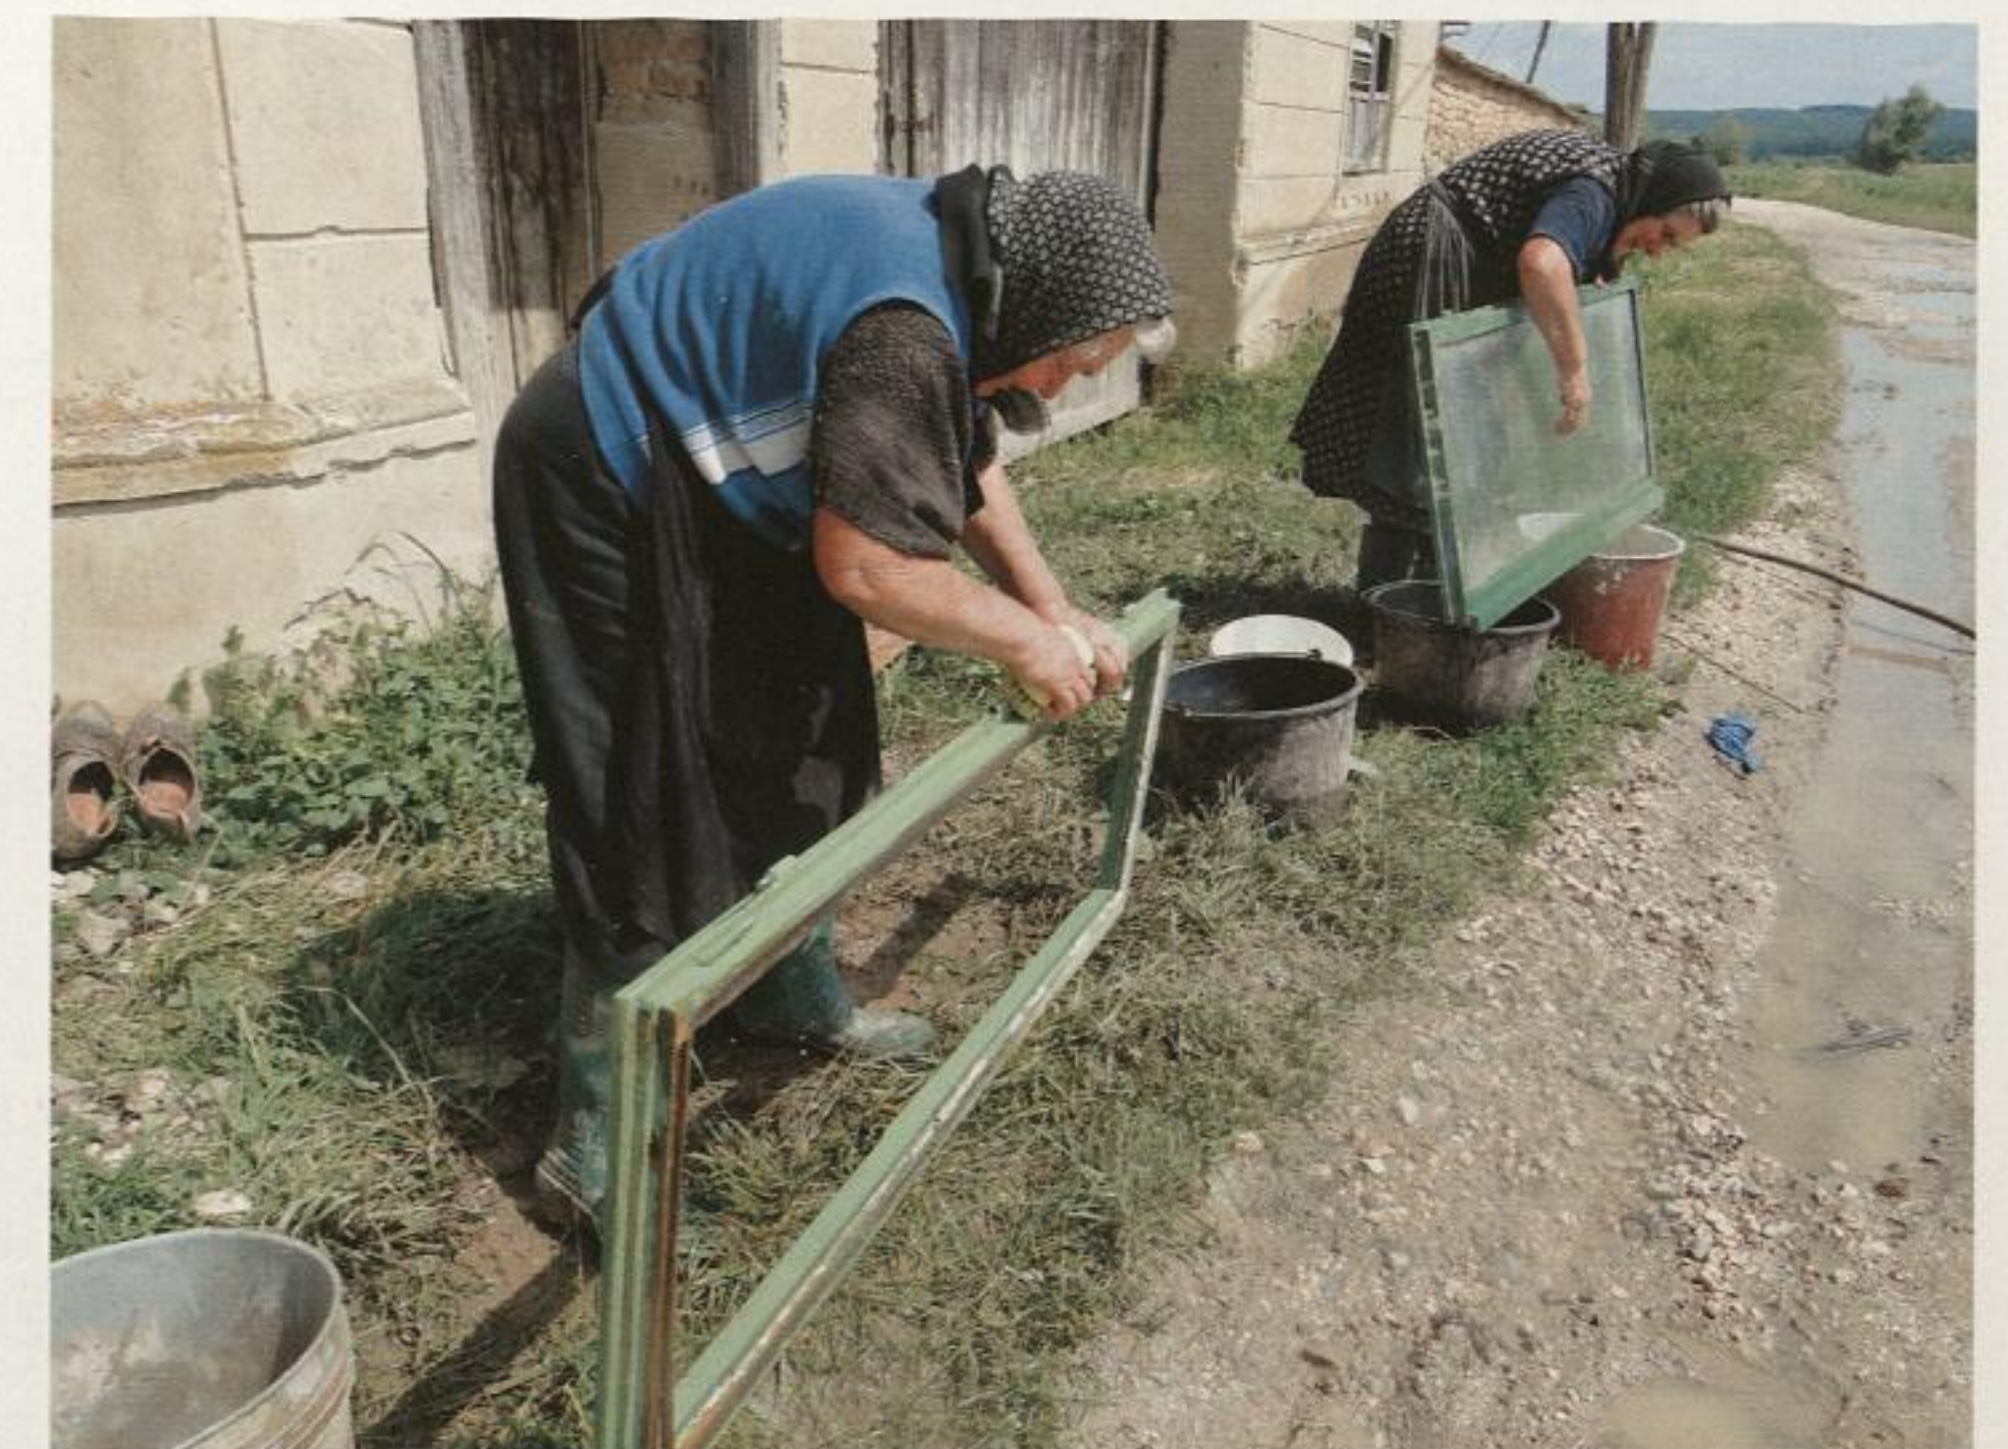
1. Hier werden dem Frühjahrsputz auch die Fenster unterzogen. Das fördert eine hohe Lebensdauer und sorgt für fehlerfreie Funktion.
